Trabajo fin de máster

Evolución hidrogeológica de la Masa de Agua Subterránea Mancha Occidental I: inventario, génesis y clasificación de los colapsos del terreno

Máster en Recursos Hídricos y Medio Ambiente (RHYMA)

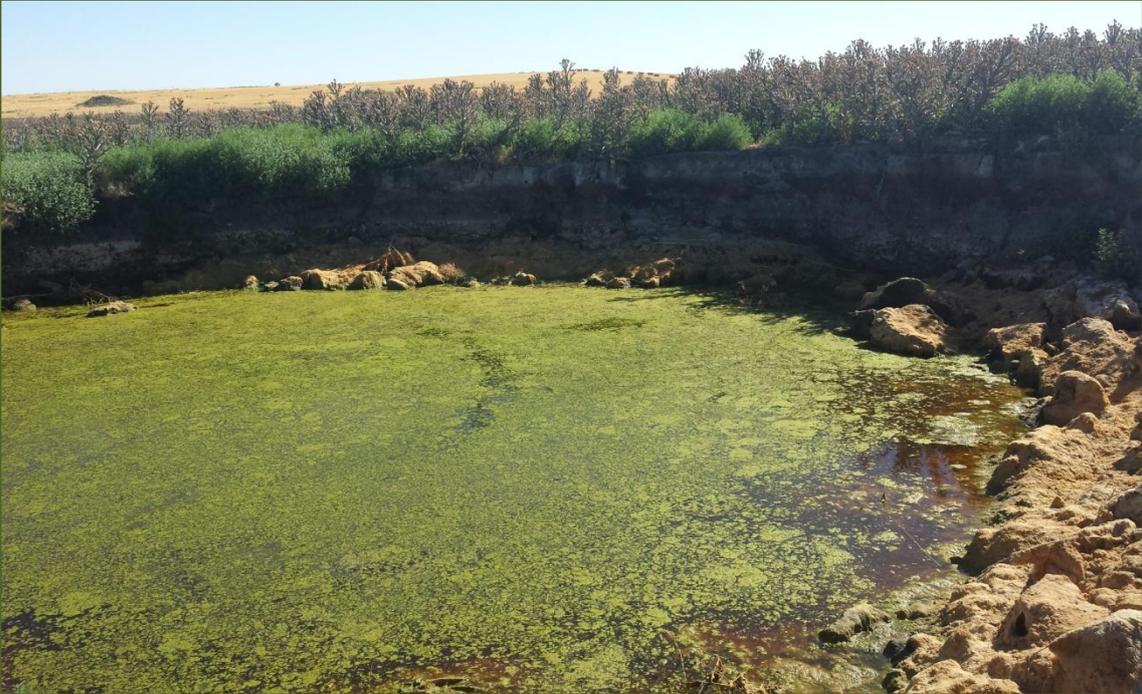
Colapso nº 1	
Denominación: Toriles	
Coordenadas UTM (ETRS89): x: 452859,89 y: 4332083,16	
Localización: Cauce del río Guadiana en el término municipal de Villarrubia de los Ojos	
Año de formación: 2010	Profundidad del agua en 2010: 11 metros
Dimensiones: 20,75 x 19,92 metros	Profundidad actual del agua: 1 metro
Observaciones: colapso visible con agua, en zona peligrosa y de difícil acceso

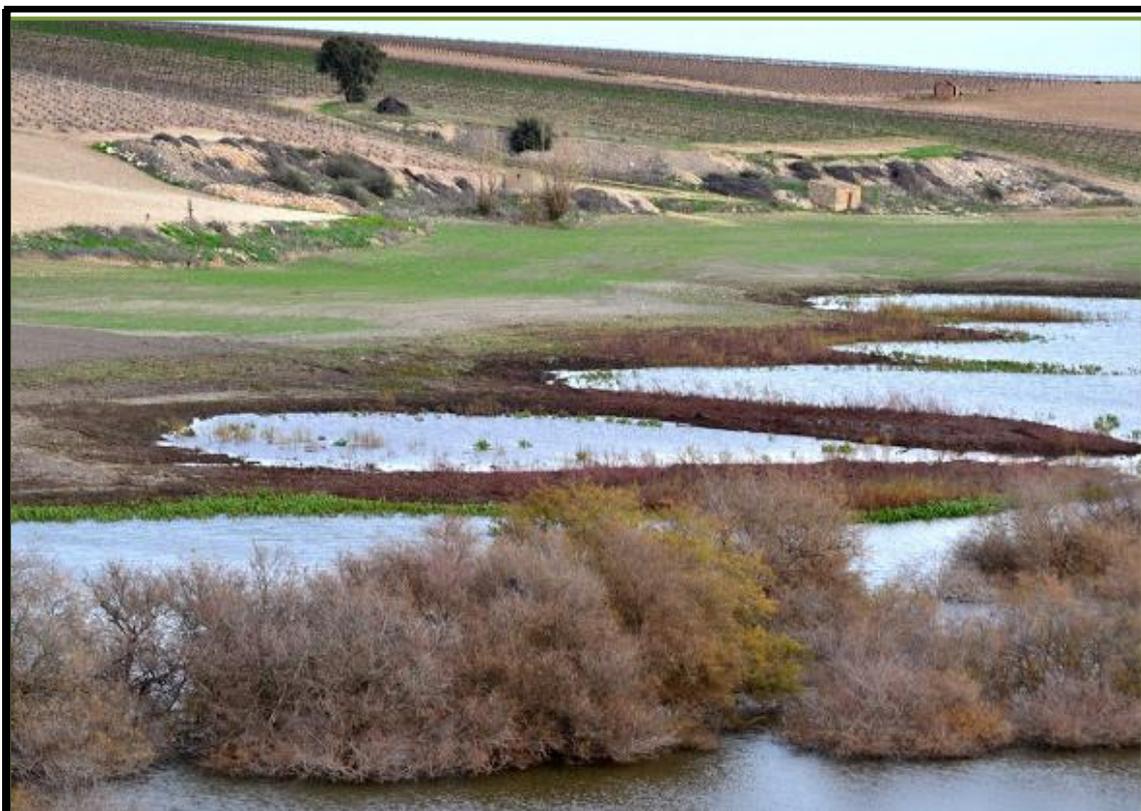
Colapso nº 12

Denominación: Griñon

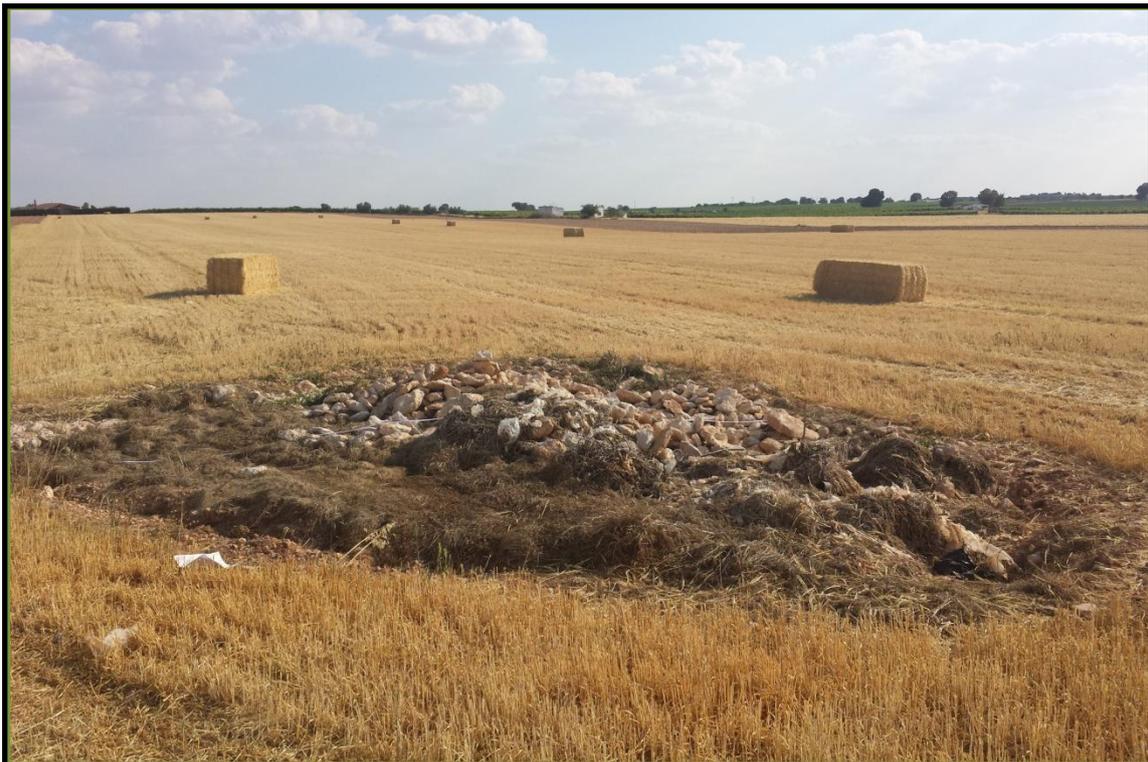
Colapso nº 4	
Denominación: Ardales	
Coordenadas UTM (ETRS89): x: 441740,41y: 4325455,4	
Localización: Suroeste de la laguna de la Albuera (Daimiel)	
Año de formación: 2010	Profundidad del agua en 2010: 18 metros
Dimensiones: 8x 9,30 metros	Profundidad actual del agua: 11 metros
Observaciones: Cubierto con escombros

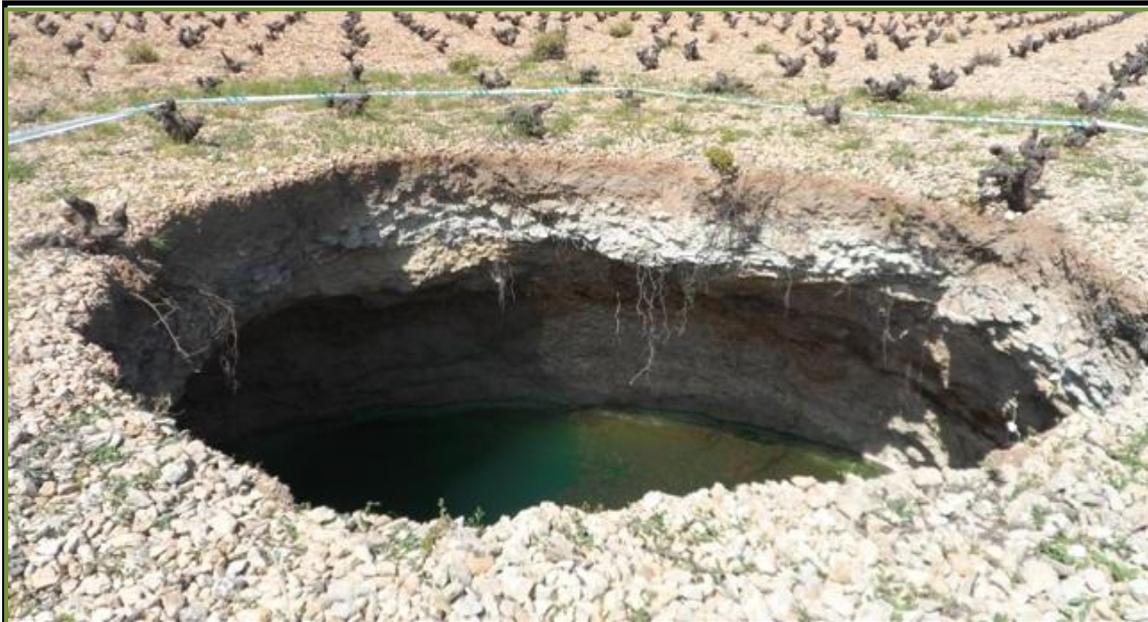
Colapso nº 10	
Denominación: Escoplillo 1	
Coordenadas UTM (ETRS89): x: 443768,35 y: 4329230,33	
Localización: Laguna del Escoplillo (Daimiel)	
Año de formación: 2013	Profundidad del agua en 2013: 6 metros
Dimensiones: 6 x 6 metros	Profundidad actual del agua: 8 metros
Observaciones: Actualmente no visible

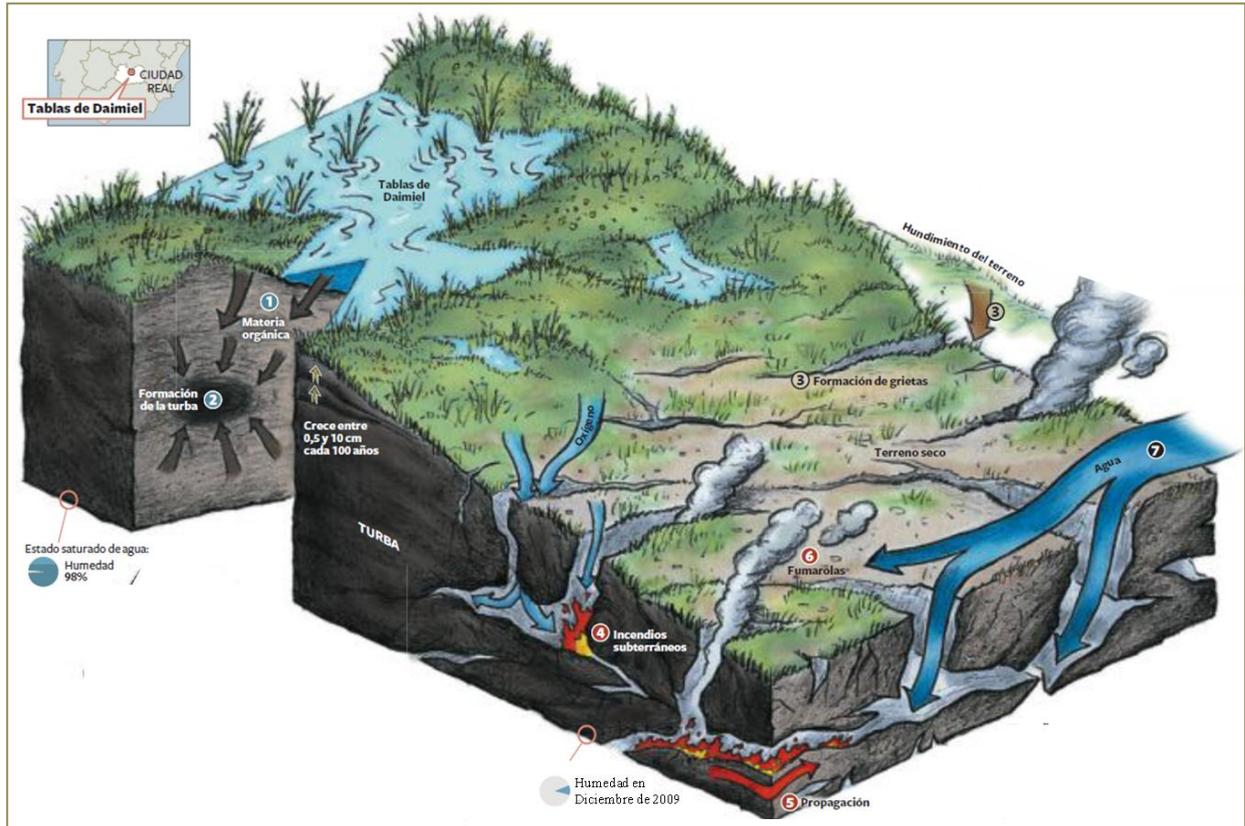
Imagen del proceso de autocombustión de la turba en el Alto Guadiana

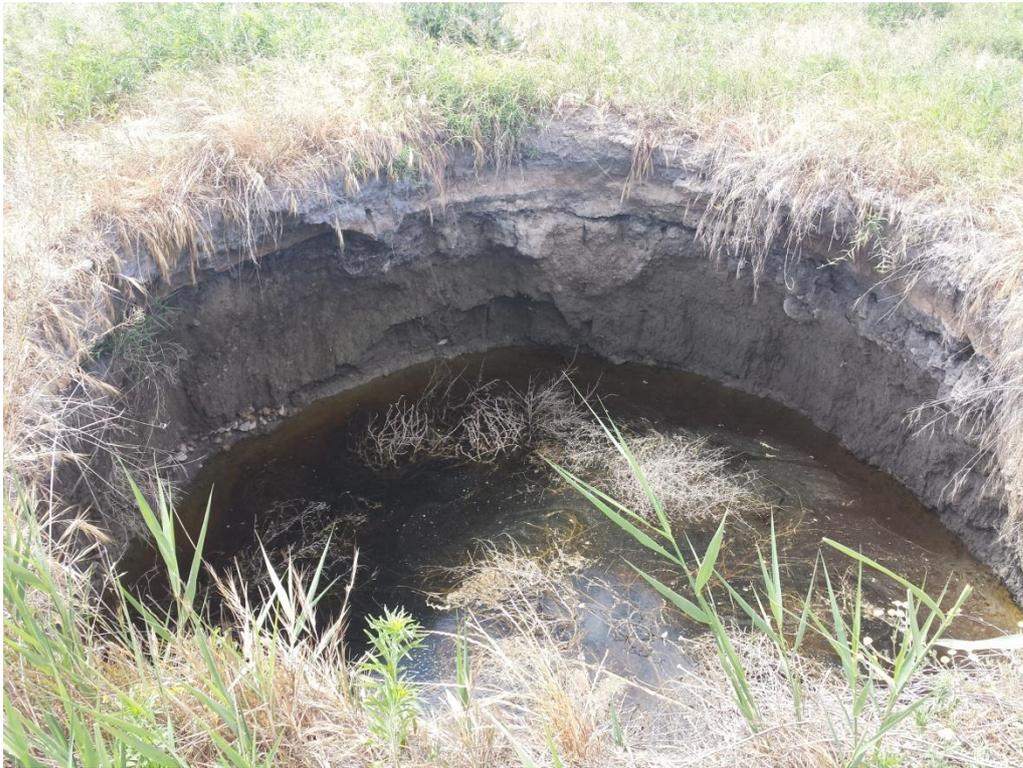
Anexo 4.1: Colapso nº 25 (parrilla) en junio de 2014

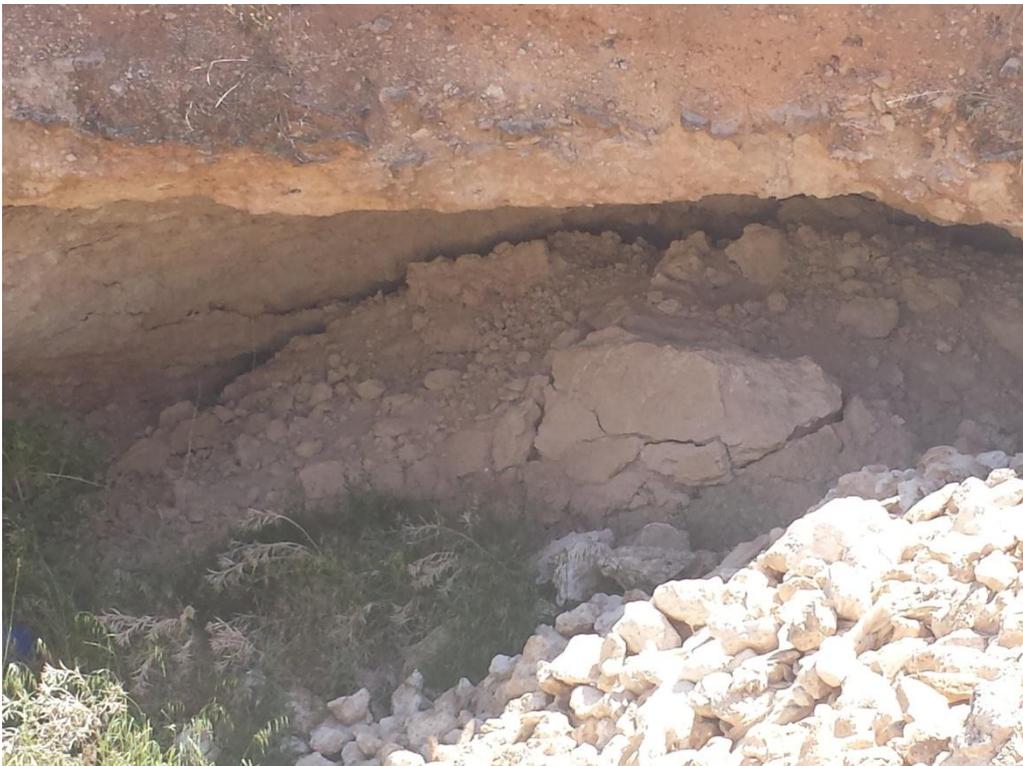
Anexo 4.2: Vista del desplome en un conducto kárstico en el interior del colapso nº 27 (El Tallar) en mayo de 2014

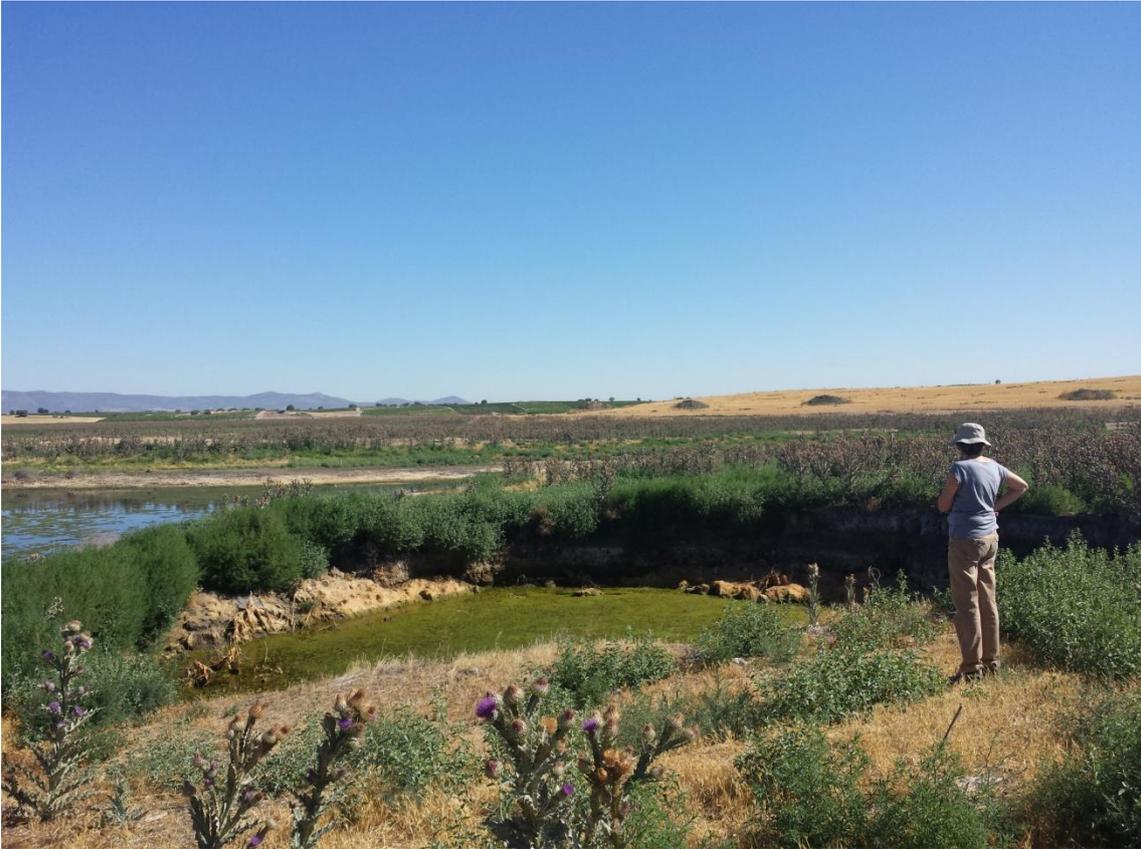
Anexo 4.3: Vista general del colapso nº 1(Toriles) en junio de 2014

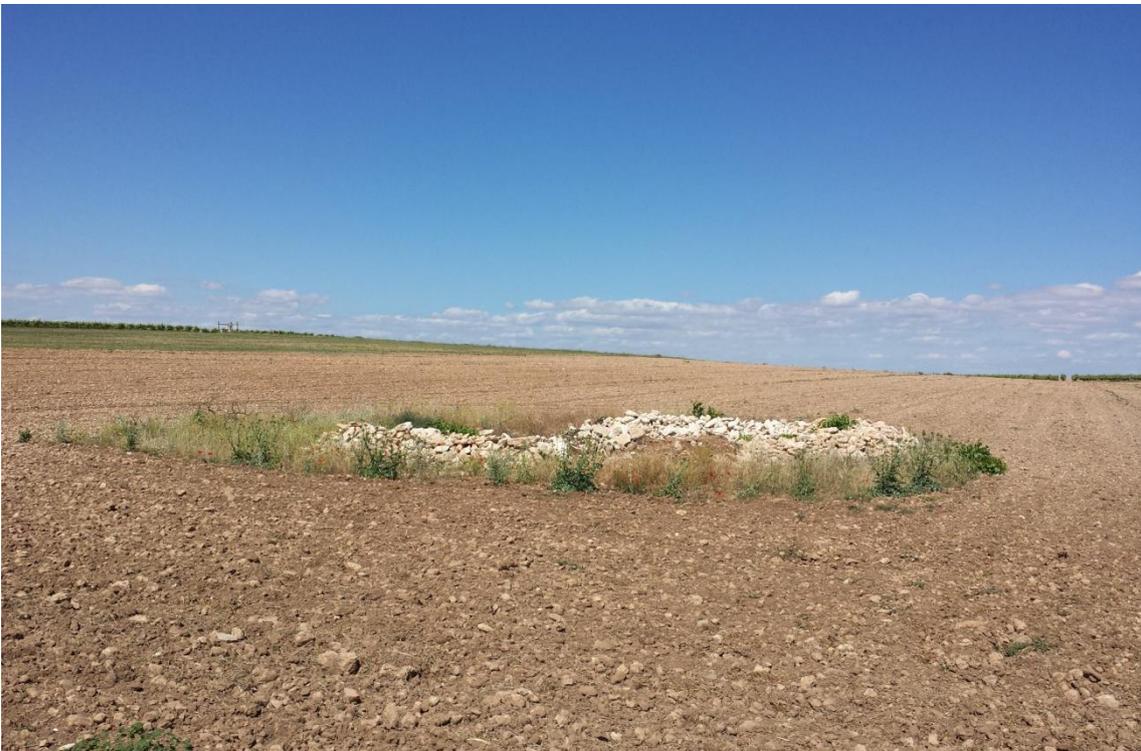
Anexo 4.4: Vista del colapso nº 30 (Chaparral) en mayo de 2014

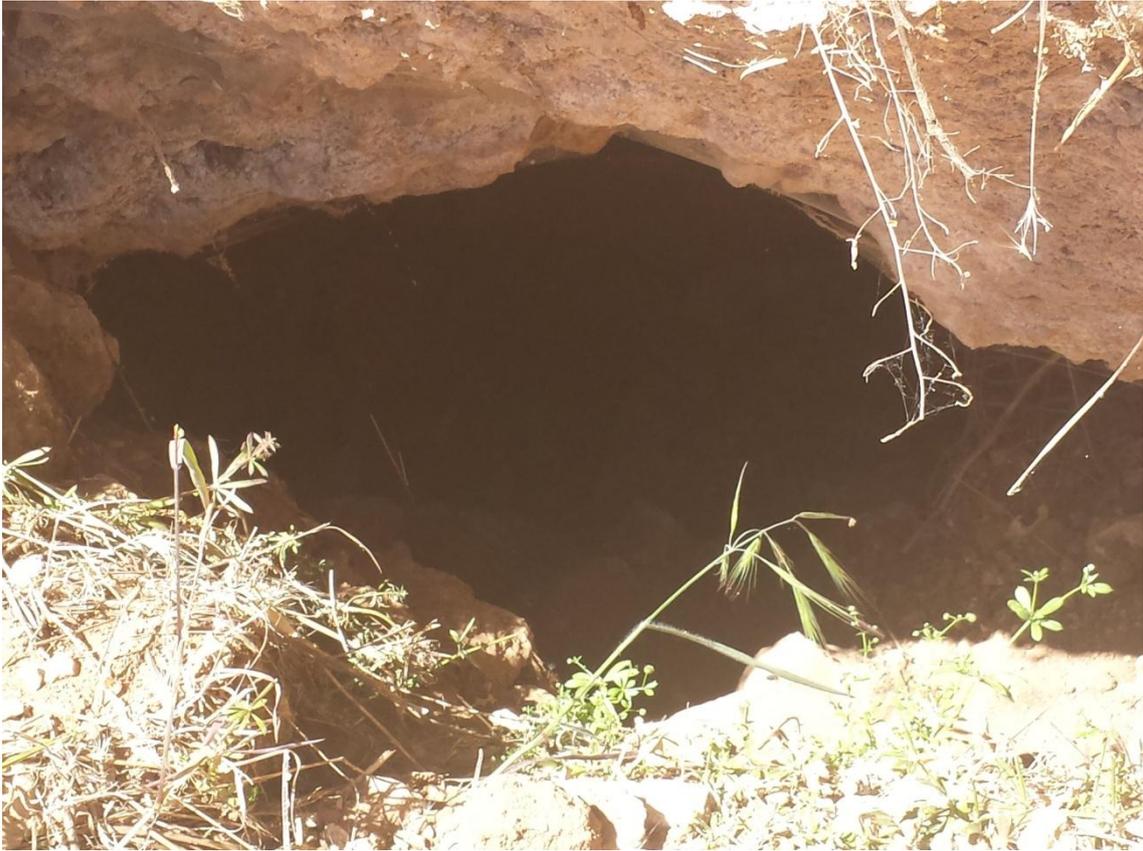
Anexo 4.5: Vista de la cueva formada en el colapso nº 26 (Castañares I) en mayo de 2014

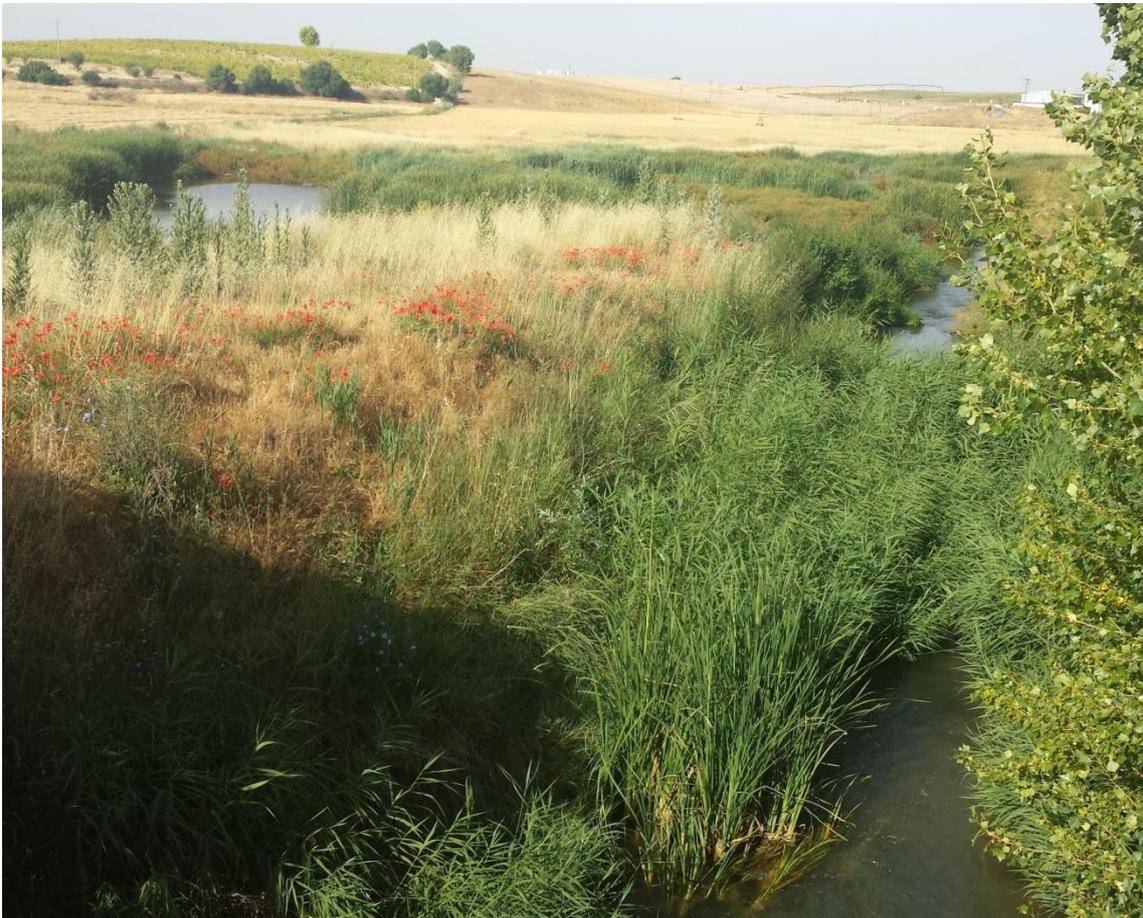
Anexo 4.6: Vegetación en el cauce del río Guadiana que impide ver colapsos formados por autocombustión de la turba. Junio de 2014

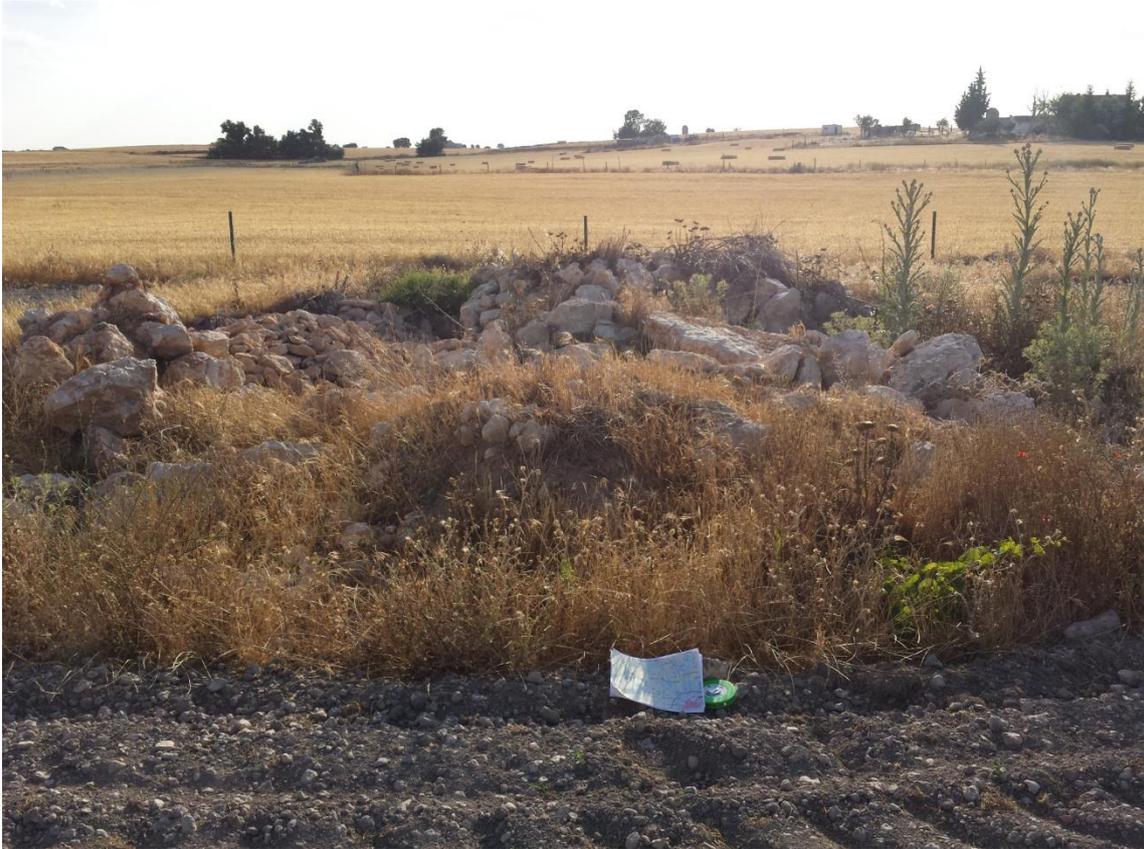
Anexo 4.7: Toma de medidas en el colapso nº 3 (Albuera 1) en mayo de 2014

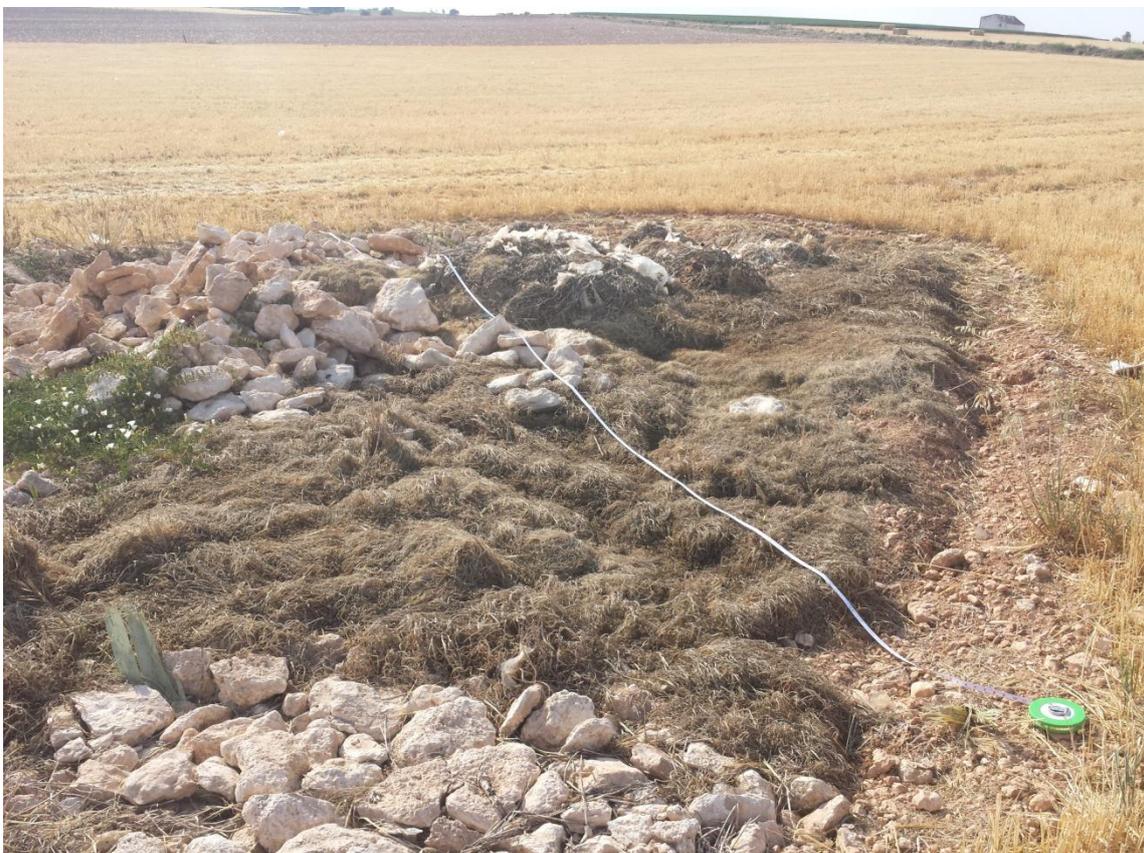
Anexo 4.8: Toma de medidas en el colapso nº 4 (Ardales) en mayo de 2014
