Trabajo fin de máster

Evolución hidrogeológica de la Masa de Agua Subterránea Mancha Occidental I: inventario, génesis y clasificación de los colapsos del terreno

Máster en Recursos Hídricos y Medio Ambiente (RHYMA)

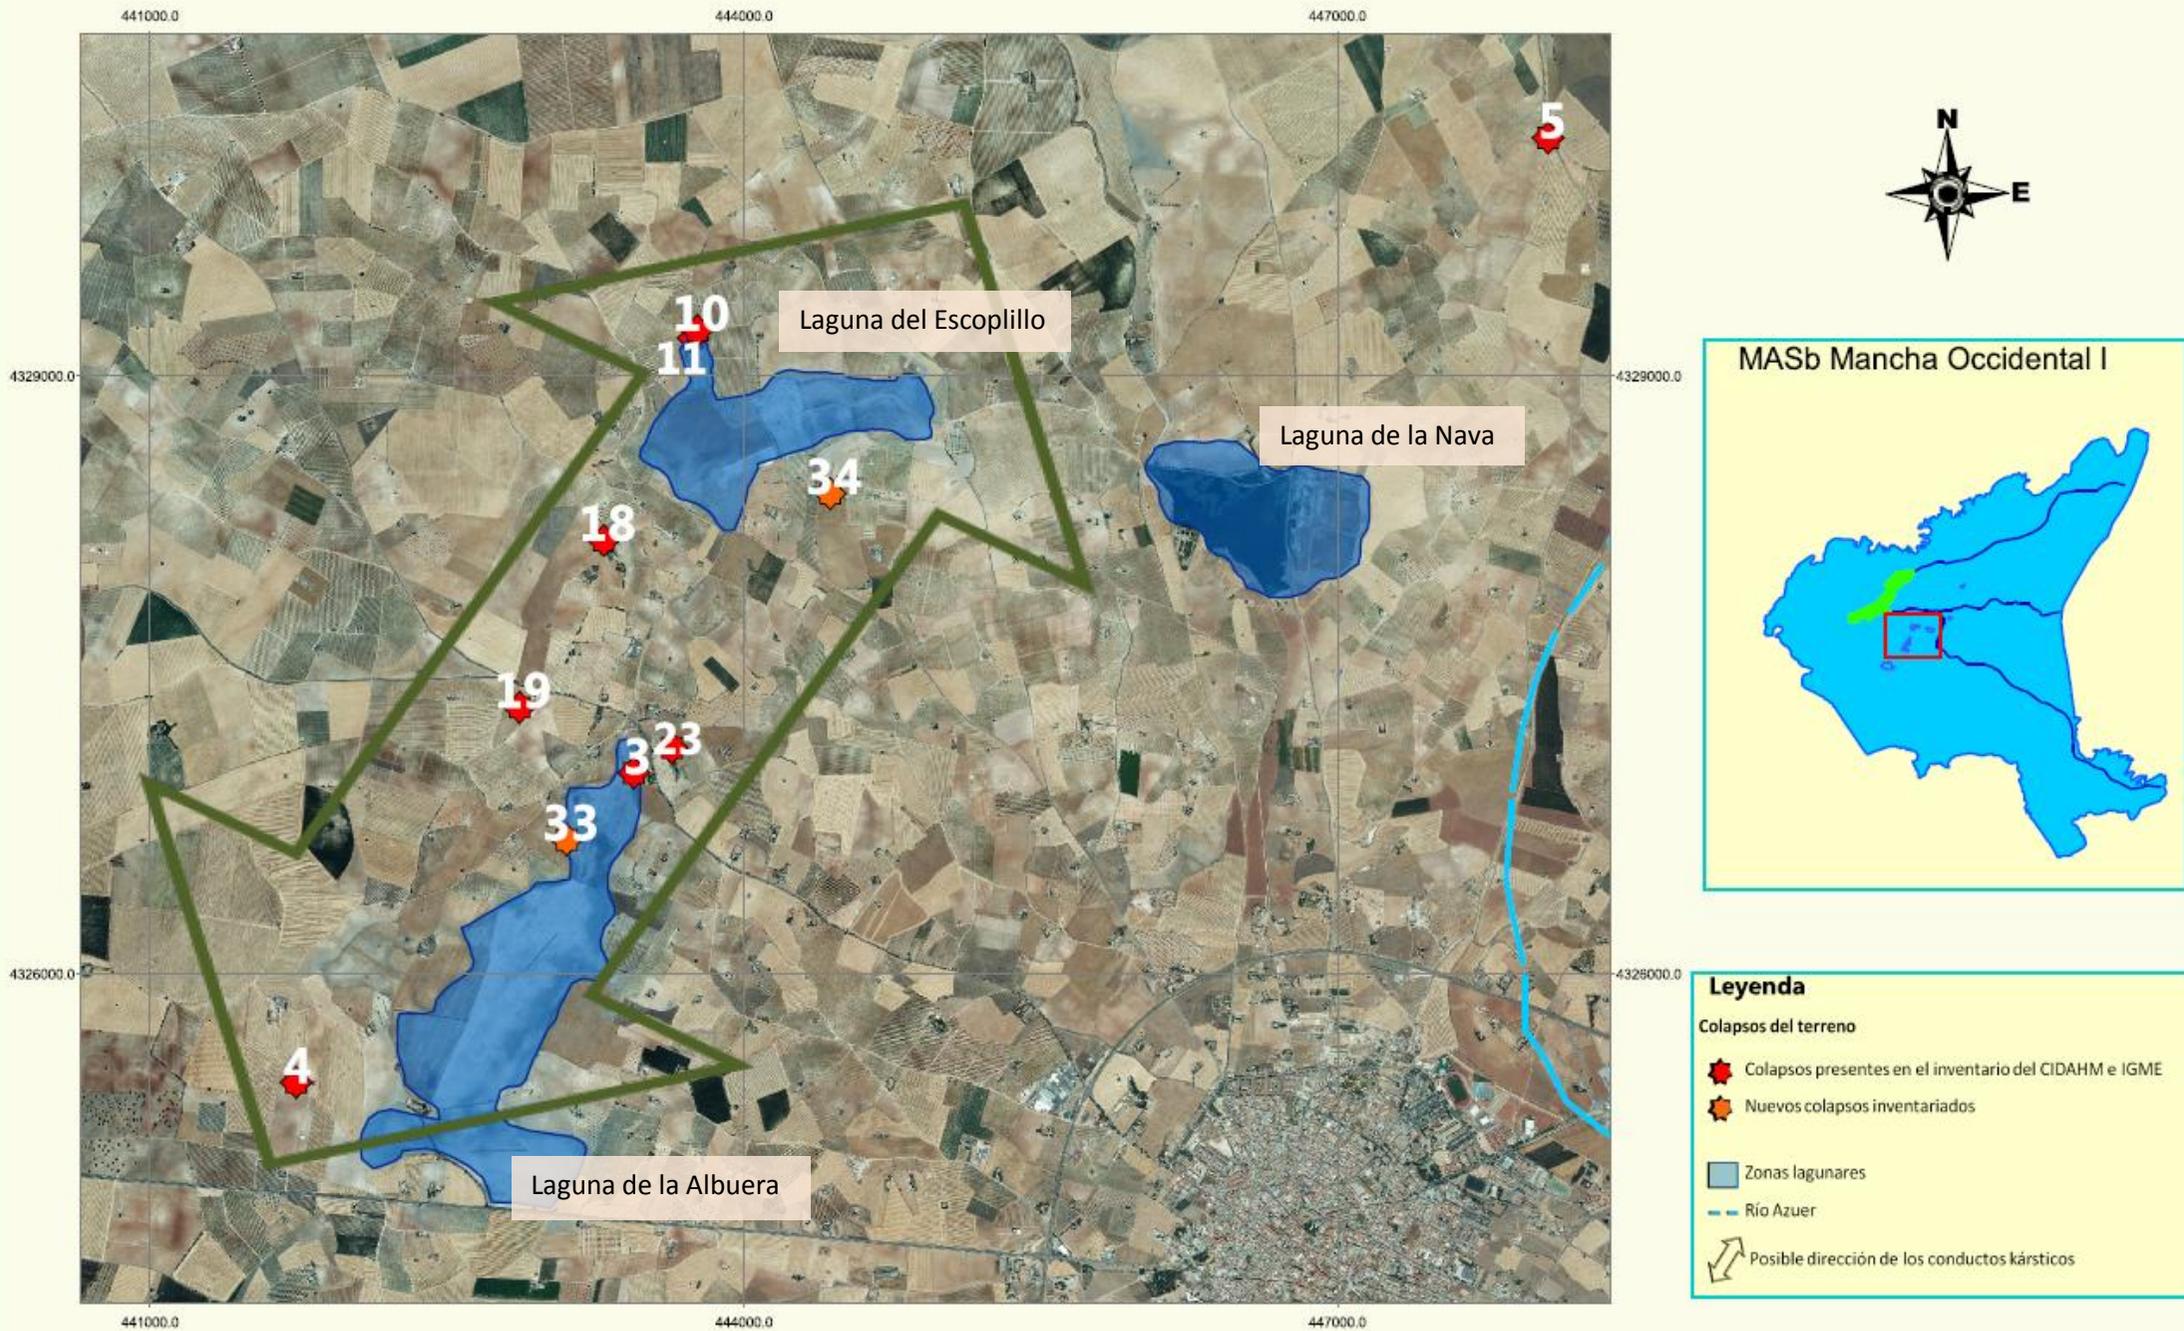
Figura 8: Mapa de posible alineación entre colapsos del terreno

Una vez localizados y ubicados todos los colapsos se procedió a la búsqueda de posibles alineaciones que nos marcaran la dirección de los conductos kársticos. En este sentido mencionar que por lo general los colapsos se encuentran muy próximos entre sí y por lo tanto es difícil predecir, sin utilizar datos geofísicos, hacia dónde van los conductos de karstificación; a pesar de ello, si es cierto que hemos localizado alguna zona que muy probablemente nos está indicando la dirección de alguno de los conductos (Figura 8).

La zona donde hemos localizado una posible alineación de colapsos es en la parte occidental de la laguna de la Albuera y El Escoplillo (Daimiel), donde nos encontramos la presencia de ocho colapsos, seis de los cuales datan de la primavera de 2010 y los dos restantes de 2013. Posiblemente en esta zona nos encontramos la presencia de conductos kársticos que están conectando algunos de estos colapsos y a través de los cuales se dirigen los flujos más rápidos de agua subterránea. La dirección del flujo en esa zona era en 2010 noreste-suroeste, en dirección hacia una depresión piezométrica que se extendía en la zona sur del Parque Nacional.

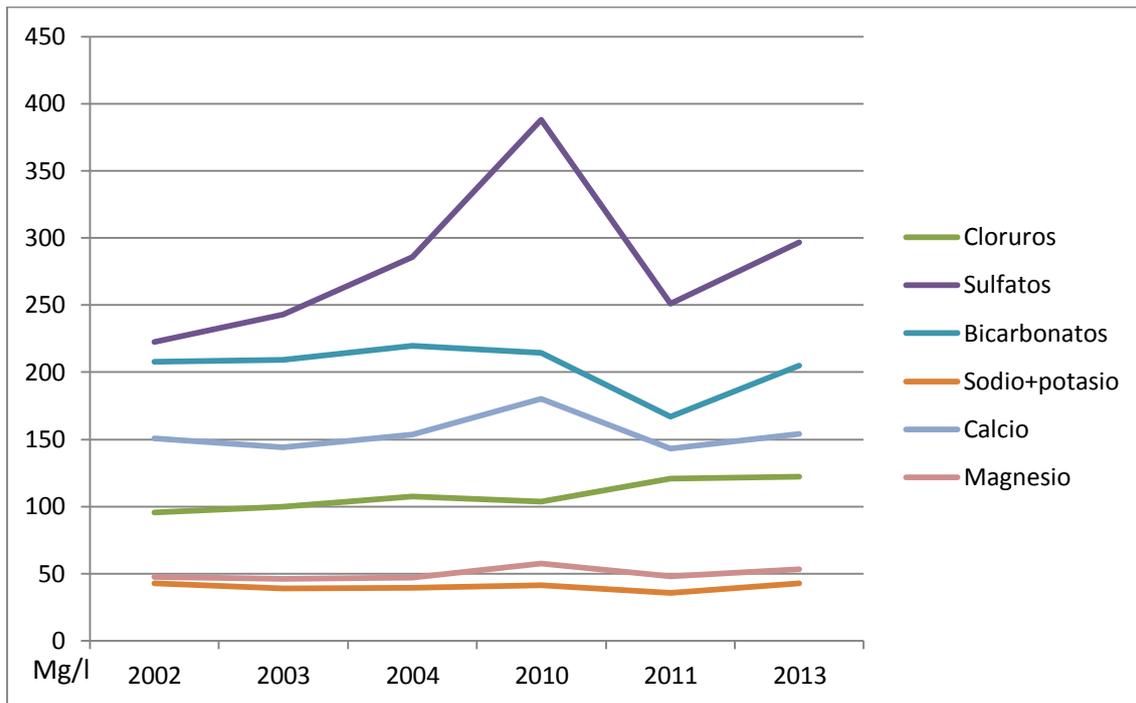
Figura 10: Evolución de la calidad química del agua en el punto GN00000218 (La Duquesa)
Fuente: CHG, 2014 (Elaboración propia)

La Figura 10 corresponde al punto de medición 04.04.218, se encuentra muy cercano a los colapsos 10 y 11 (Escoplillo 1 y Escoplillo 2), ambos de comienzos de 2013. Si analizamos brevemente la evolución química del agua se observa una cierta tendencia al aumento prácticamente en todos los parámetros químicos analizados. Esto se debe al descenso del nivel piezométrico y por tanto a una mayor concentración en un acuífero cada vez con menos recursos hídricos y con una mala calidad del agua. A partir de 2010 con la llegada del periodo húmedo y la posterior recarga y ascenso piezométrico se observa una mayor dilución en sulfatos, bicarbonatos y calcio, mientras que los cloruros aumentan debido principalmente a la entrada de sales acumuladas en la superficie de las zonas lagunares y cauces de los ríos.

En el año 2013 a pesar de que los niveles del acuífero siguen mejorando y las precipitaciones continuaron, se observa nuevamente un aumento en la concentración de

sulfatos, bicarbonatos y calcio, que en el caso de los dos primeros aumenta en dos años del orden de 50 mg/l, lo que podemos atribuir a la reactivación de los procesos de disolución de la caliza en el caso de los bicarbonatos y calcio, y en el caso de los sulfatos a la contaminación agrícola, flujos subterráneos más profundos y tal vez a la disolución local de yesos, aunque no se tiene constancia de la existencia de amplias zonas yesíferas.

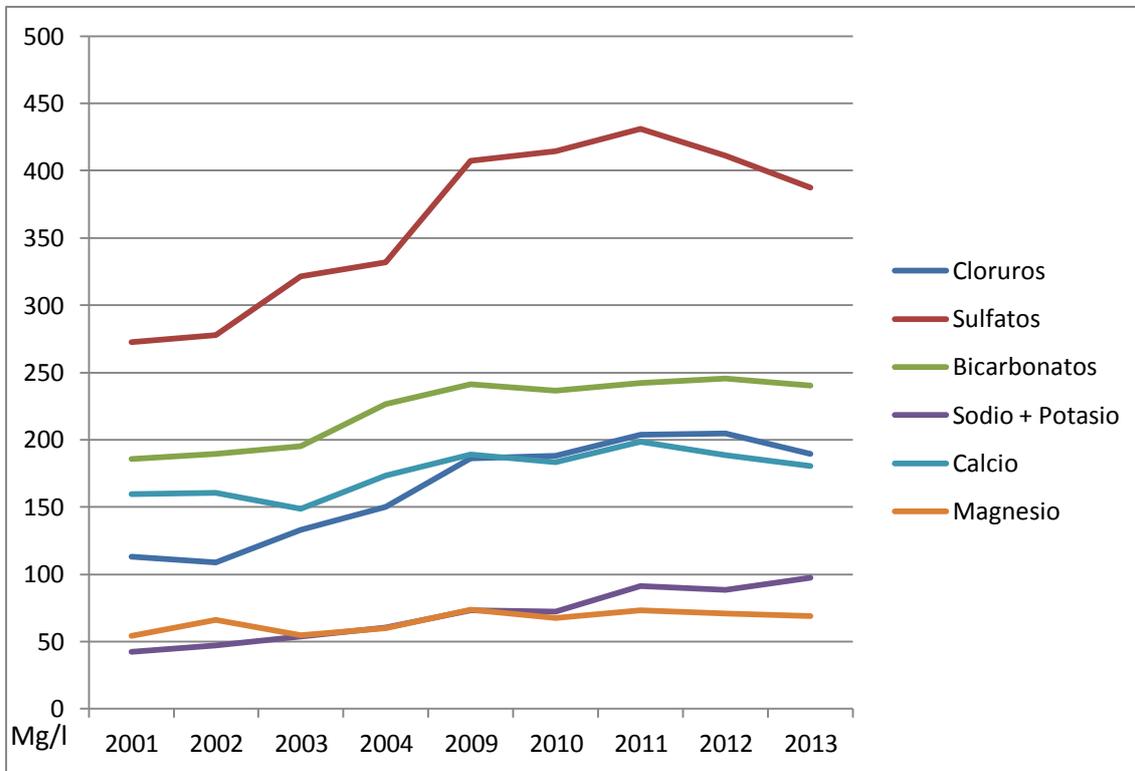
Figura 11: Evolución de la calidad química del agua en el punto GN0000226 (Casa Encinas)
Fuente: CHG, 2014 (Elaboración propia)

La Figura 11, corresponde al punto de muestreo 04.04.226, encontrándose a tan solo 200 metros de los colapsos 3, 23(Albura 1 y Albura 2) y a 700m del 19 (Vereda Puente Navarro). Todos ellos producidos en el año 2010.

En este segundo caso los parámetros químicos hasta 2011 tienen una tendencia similar a la del punto anterior, con un aumento importante en la concentración sobre todo en el caso de los sulfatos y los cloruros. A partir de 2011, comienza un descenso de la conductividad debido principalmente al aumento de la cantidad de agua de nueva recarga presente en el acuífero, pero al contrario que en el caso anterior, no se producen aumentos significativos a en los parámetros químicos a partir de 2010, por lo que el proceso de disolución no se ha incrementado a pesar de aumentar la recarga y los niveles piezométricos, lo que lleva a pensar que en esta zona los colapsos no se han

producido por un aumento de la disolución actual, sino que ha sido durante décadas o siglos anteriores cuando se han ido formando estas cavidades que por el proceso de recirculación, algo de disolución y limpieza por parte del agua subterránea, han terminado colapsando.

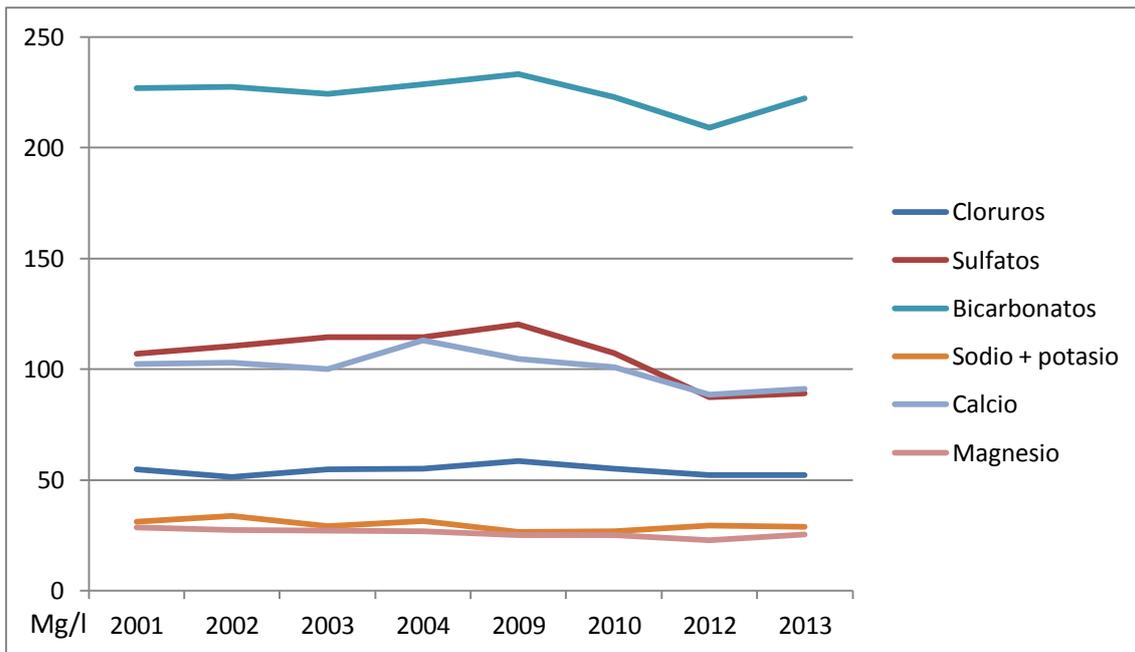
Figura 12: Evolución de la calidad química del agua en el punto GN0000229 (Casa Pico)
Fuente: CHG, 2014 (Elaboración propia)

Un último ejemplo que hemos analizado es el del punto de muestreo 04.04.229, que se encuentra a unos 400 metros del colapso 17 (El Moralillo) que tuvo lugar en el año 2013. En este caso las muestras no tienden al aumento brusco en la concentración de sales, sino que hasta 2010 más bien se observa una leve tendencia hacia el aumento e incluso una estabilización de las concentraciones. A partir de 2010 tenemos el mismo descenso que ya se ha comentado en los dos puntos de muestreo anteriores como resultado de la dilución y es a partir de 2013 cuando los niveles se estabilizan de nuevo con una leve tendencia al aumento, más destacable en el caso de los bicarbonatos. Es precisamente la alta concentración de bicarbonatos lo que destaca en esta zona, donde a lo largo de los años ha habido disolución que podría haberse incrementado en el 2013.

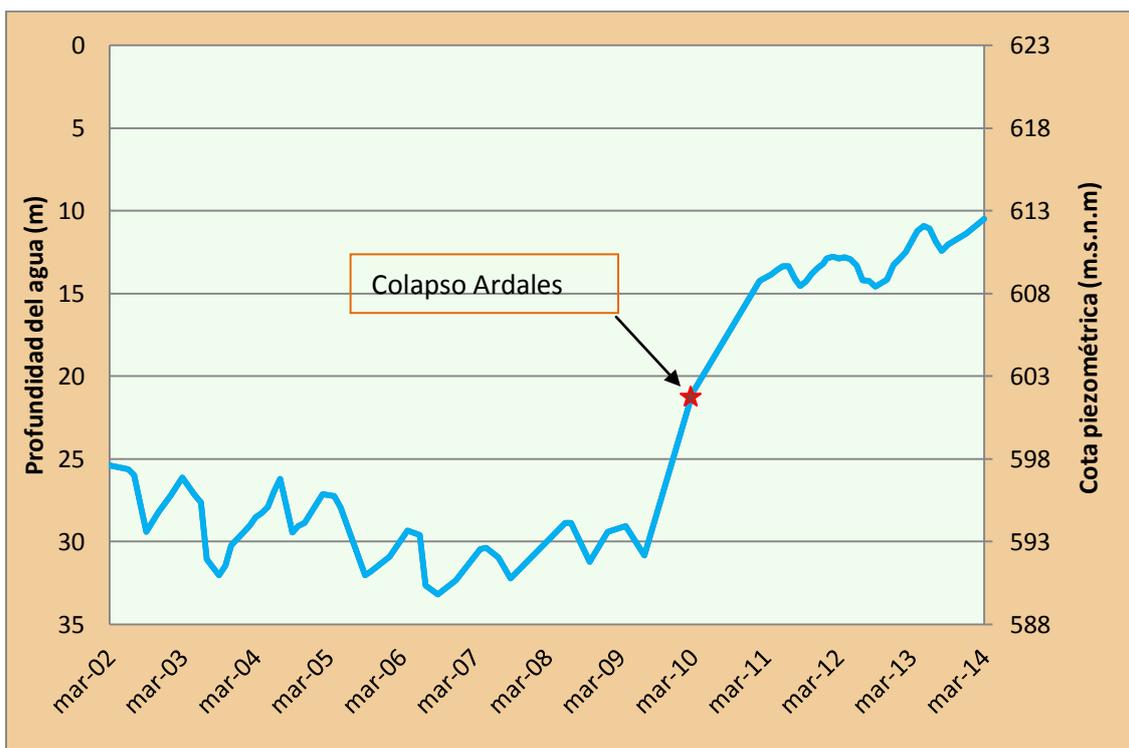
Figura 13: Evolución piezométrica en el punto 04.04.253 (marzo 2002 a marzo 2014)

Comenzando en primer lugar por la Figura 13, correspondiente al punto piezométrico 04.04.253, se observa una ligera tendencia al descenso del nivel piezométrico hasta comienzos de 2010. También se ven claramente las oscilaciones estacionales. A partir de 2010 se produce un brusco ascenso de los niveles piezométricos que, en tan solo un año, se recuperaron en este punto 18 metros.

A tan sólo 800 metros de este piezómetro, en dirección noroeste, nos encontramos con el colapso 4 (Ardales). Si comparamos la fecha del hundimiento con la evolución piezométrica podemos establecer en el gráfico de una forma aproximada el momento en que colapsó el terreno.

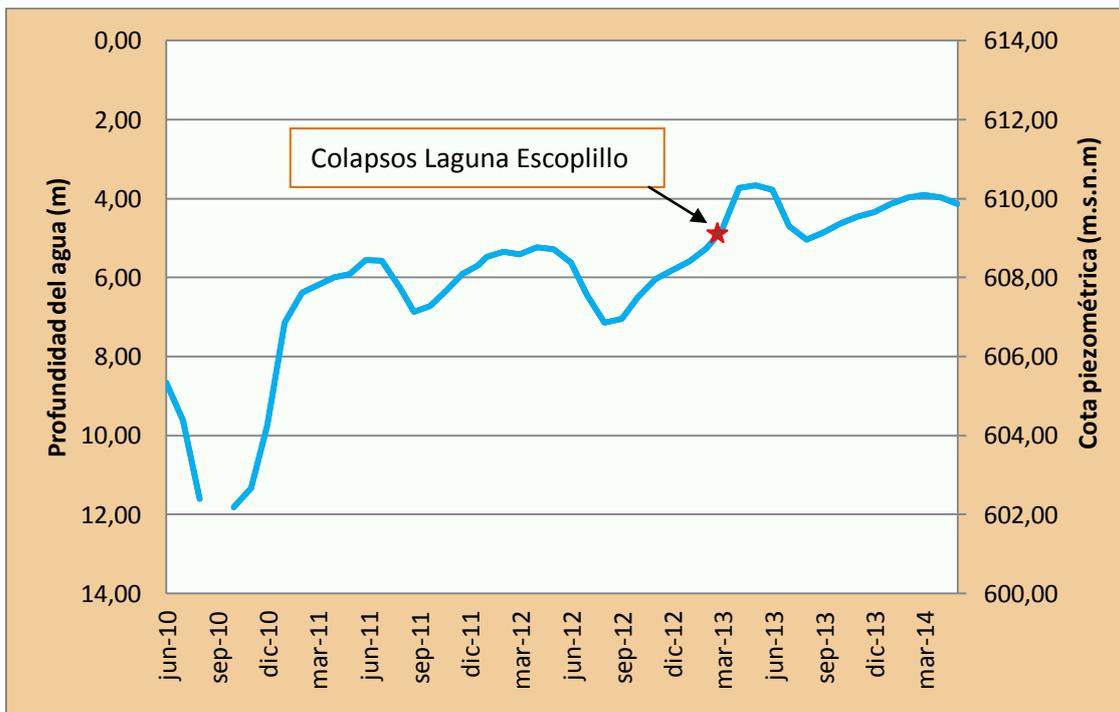
Figura 14: Evolución piezométrica en el punto 04.04.249 (Junio 2010 a marzo 2014)

En la Figura 14 mostramos la evolución piezométrica en el punto 04.04.249 desde junio de 2010 a marzo de 2014. Este piezómetro se encuentra a unos 400 metros de los colapsos 10 y 11 que se produjeron en el año 2013 al noroeste de la laguna de El Escoplillo. Gracias a esta medida piezométrica hemos situado aproximadamente el momento en que se produjeron ambos colapsos. En este punto el nivel del agua se encontraba en septiembre de 2010 a unos 12 metros de profundidad, y tras las precipitaciones se observa, al igual que en la Figura 13, un gran ascenso del nivel piezométrico que en junio de 2011 se situó a 5,5 metros manteniéndose este nivel mas o menos estable hasta noviembre de 2013 (con oscilaciones debidas a las extracciones), momento en que se vuelve a producir un ascenso mayor que situó el nivel piezométrico a unos 3,5 metros de la superficie. Es precisamente este ascenso el que provoca ambos hundimientos.

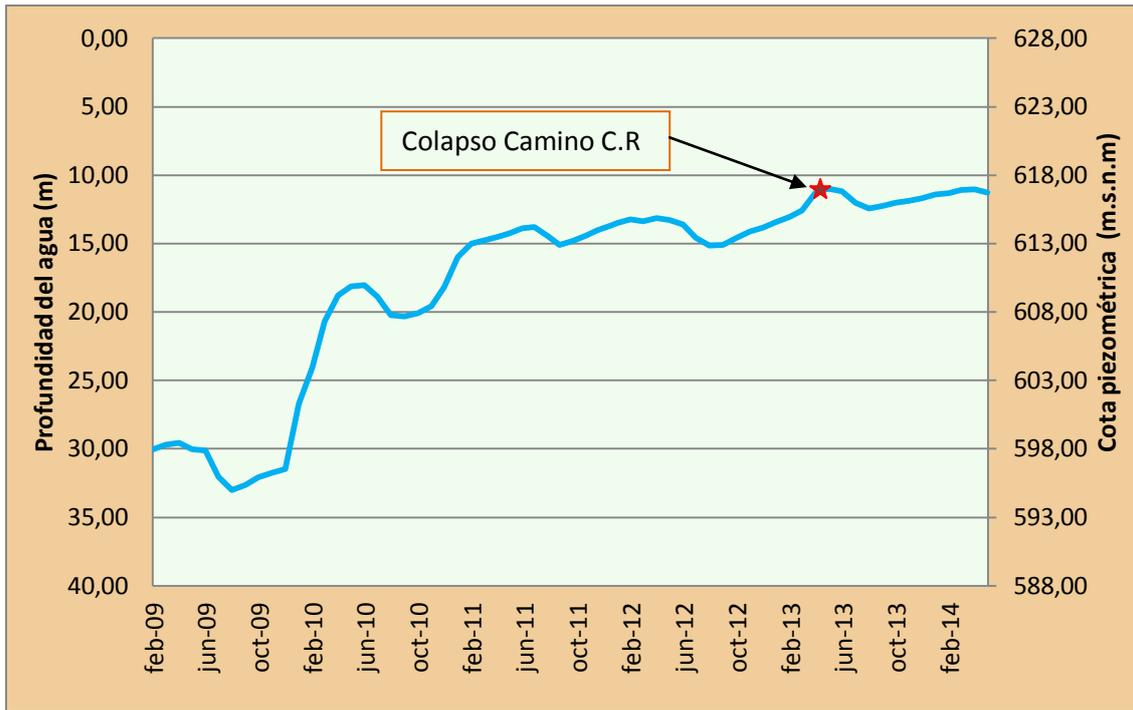
Figura 15: Evolución piezométrica en el punto 04.04.202 (Febrero 2009 a mayo 2014)

En la Figura 15 mostramos un tercer ejemplo del piezómetro 04.04.202, que en este caso se encuentra a 700 metros del colapso 7 (Camino C.R). La evolución nos muestra nuevamente un ascenso brusco de los niveles a comienzos de 2010, pero al igual que en la Figura 14 no es hasta el ascenso piezométrico de comienzos de 2013 cuando se produce el colapso; en concreto cuando el agua se encontraba a una profundidad de 10,5 metros. En el gráfico se observa como este colapso se produce justo en el punto con el

nivel piezométrico más alto en relación al sondeo, por lo que en esta zona si el nivel ascendiera aún más en un futuro, es muy probable que se produzcan nuevos colapsos, ya que tras este hundimiento los niveles no ascendieron, sino que se han mantenido más o menos estables, lo contrario que ocurría en la Figura 13, donde han seguido ascendiendo.
